**Heemskerkstraat 32**

te Rotterdam

**Bouwkundig Adviesrapport**

Meer Jaren Onderhouds Plan

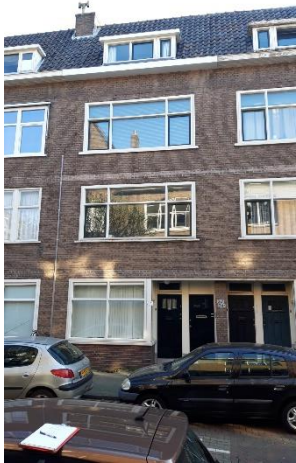
| | <p><b>GEVEL:</b><br/>De gevel bestaat uit metselwerk met kozijnen van zachthout en kunststof. Boven de kozijnen zijn in het metselwerk liggende stalen lateien aanwezig.</p> |
| <p><b>Foto 1</b></p> | <p><b>LATEI:</b><br/>Twee lateien zijn door roest aangetast. Het metsel- en voegwerk wordt naar buiten gedrukt en geeft scheurvorming. Dit stalen constructieonderdeel dient op kort termijn te worden hersteld/vervangen om vochtdoorslag en verdere schade te voorkomen.</p> |

| ONDERDEEL | | Loc. | GEBREK | TE NEMEN ONDERHOUDSMAATREGEL | HH | EH | BEDRAG | .2020 | .2021 | .2022 | .2023 | .2024 | .2025 | .2026 | .2027 | .2028 | .2029 | .2030 | .2031 | .2032 | .2033 | .2034 | totaal |
|---|---|---|---|---|---|---|---|---|---|---|---|---|---|---|---|---|---|---|---|---|---|---|---|
| latei staal in metselwerk | h | 1e en 2e etage | De stalen latei (draagbalk boven kozijn t.b.v. bovenliggend metselwerk) is door roestvorming ernstig aangetast. Gevolgschade is gescheurd/naar buiten gedrukt metselwerk boven het kozijn. | Latei vrijhakken en afkomend materiaal afvoeren. De latei ontroesten en controleren op voldoende resterend draagvermogen. Bij voldoende resterend draagvermogen de latei 2 maal primeren met roestwerend middel. Bij aanwezigheid vernieuwen van de waterkering. Afbouwen met nieuwe stenen zoals omliggend metselwerk. <b>Meerprijs opgeven:</b> bij onvoldoende resterend draagvermogen de latei vervangen. Bij vervanging: slopen en afvoeren bestaande latei. Voorzieningen aanbrengen voor tijdelijke ondersteuning van het bovenliggende metselwerk. Bij aanwezigheid vernieuwen van de vochtkering. Nieuwe latei 2 maal | 8 | m1 | 352,07 | 2.817 | | | | | | | | | | | | | | | 2.817 |

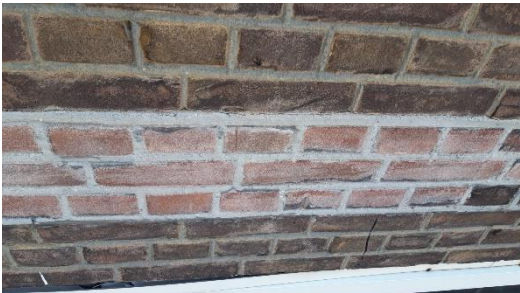
| <p><b>Foto 2</b></p> | <p><b>LATEI:</b><br/>Zie foto 2<br/>Ondanks dat deze in het verleden al eens zijn hersteld geven ze weer over de volle lengte een scheur in de voeg.<br/>Het is aan te raden dez op kort termijn weer te laten herstellen.</p> |
| | <p><b>KOZIJNEN:</b><br/>In het verleden is er gekozen voor een goedkoper alternatief van kunststof kozijnen plaatsen.<br/>Hier wordt het huidige houten kozijn als stelkozijn gebruikt maar dient nog wel te worden afgedekt tegen zon en regen.<br/>Hier is gekozen voor een kunststof bekleding aan te brengen wat nu op veel plekken loslaat en alsnog vocht doorslag of houtrot kan gaan vertonen.<br/>Het is aan te raden deze profielen opnieuw te laten plaatsen of vervangen waar nodig.</p> |

| ONDERDEEL | | Loc. | GEBREK | TE NEMEN ONDERHOUDSMAATREGEL | HH | EH | BEDRAG | .2020 | .2021 | .2022 | .2023 | .2024 | .2025 | .2026 | .2027 | .2028 | .2029 | .2030 | .2031 | .2032 | .2033 | .2034 | totaal |
|---|---|---|---|---|---|---|---|---|---|---|---|---|---|---|---|---|---|---|---|---|---|---|---|
| kunststof kozijnen | h | alle | Het bestaande pvc bekleding vertoont plaatselijk gebreken. | De pvc bekleding waar mogelijk plaatselijk herstellen. Als dit niet lukt dient er voor een alternatief gezocht te worden om de kozijnen af te dekken. Eventueel de bestaande houten kozijnen schilderen is ook een optie. | 1 | pst | ##### | 2.500 | | | | | | | | | | | | | | | 2.500 |

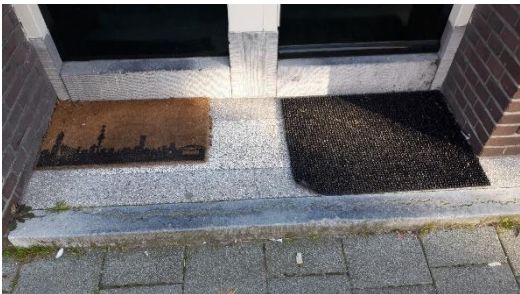
| <p><b>Foto 4</b></p> | <p><b>PORTIEK:</b><br/>Het klein in pandige portiekje bestaat uit metselwerk met voordeurkozijnen van zachthout.<br/>De portiek is voorzien van een granito bordes en een natuursteen randafwerking.<br/>Het plafond is uitgevoerd in hout en vertoont geen gebreken.<br/>Het schilderwerk van de houten onderdelen is in goede staat en opnieuw worden uitgevoerd volgens het cyclisch schildersysteem. Om de vier jaar naar gelang beschadigingen van bewoners en invloed van de weersgesteldheid.</p> |

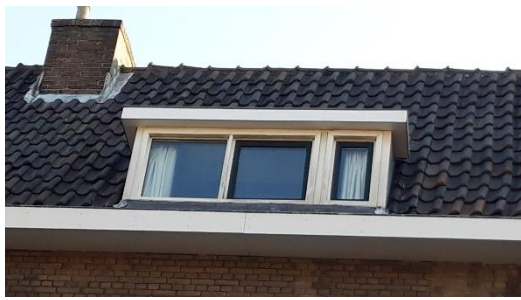
Foto 6

**DAKKAPEL:**

De gehele dakkapel is voorzien van een onderhoudsvrij product en behoeft geen onderhoud.

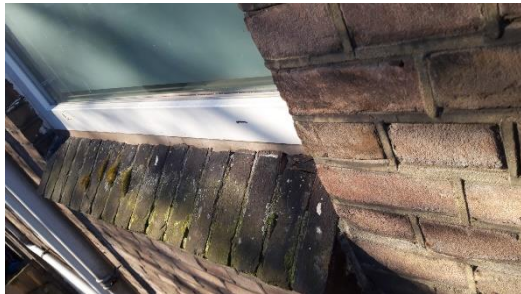
Foto 7

**VOEGWERK WATERSLAG:**

Het voegwerk van waterslagen aan de achtergevel is verzand/uitgevallen en dient te worden vervangen.

| ONDERDEEL | | Loc. | GEBREK | TE NEMEN ONDERHOUDSMAATREGEL | HH | EH | BEDRAG | .2020 | .2021 | .2022 | .2023 | .2024 | .2025 | .2026 | .2027 | .2028 | .2029 | .2030 | .2031 | .2032 | .2033 | .2034 | totaal |
|---|---|---|---|---|---|---|---|---|---|---|---|---|---|---|---|---|---|---|---|---|---|---|---|
| voegwerk waterslag | v | 1e en 2e etage | Het voegwerk van de waterslag is verzand en zit los. | Voegwerk verwijder en d.m.v. slijpen. Voegen schoonspoelen m.b.v. water. Na voldoende droging nieuw voegwerk | 2,2 | m1 | 53,62 | 118 | | | | | | | | | | | | | | | 118 |

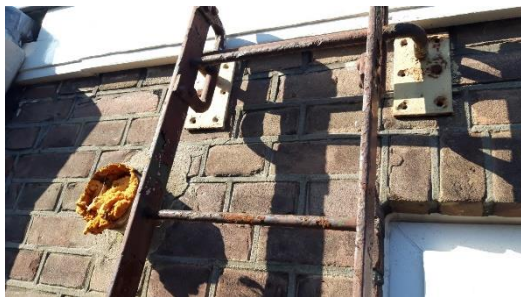
Foto 8

**SCHILDERWERK:**

Het schilderwerk van het stalen hekwerk is verouderd en dient op kort termijn te worden geschilderd.

Jaren daarna dient het schilderwerk te worden uitgevoerd volgens het cyclisch schildersysteem. Om de drie a vier jaar naar gelang de regen en zonkant van de woningen.

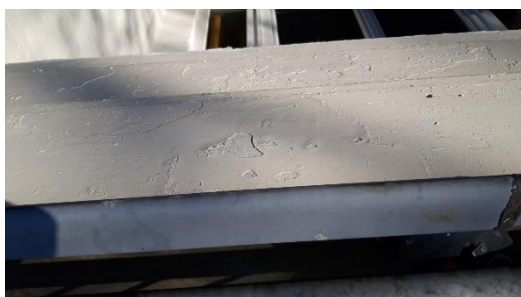
Foto 9

**SCHILDERWERK:**

Het schilderwerk van de houten en stalen onderdelen is pas uitgevoerd maar onthecht van zijn ondergrond en kan op kort termijn weer opnieuw geschilderd te worden.

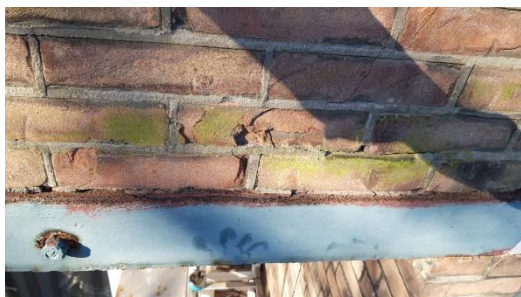
Foto 10

**STAALCONSTRUCTIES:**

De stalen draagconstructies van de balkons zijn aan de bovenzijde grotendeels door roest aangetast. Het roest zet uit waardoor gescheurd en afbrokkelend metselwerk is ontstaan. Deze staalconstructie onderdelen dienen op kort termijn te worden hersteld om verder schade aan de omliggende constructie te voorkomen.

| ONDERDEEL | | Loc. | GEBREK | TE NEMEN ONDERHOUDSMAATREGEL | HH | EH | BEDRAG | .2020 | .2021 | .2022 | .2023 | .2024 | .2025 | .2026 | .2027 | .2028 | .2029 | .2030 | .2031 | .2032 | .2033 | .2034 | totaal |
|---|---|---|---|---|---|---|---|---|---|---|---|---|---|---|---|---|---|---|---|---|---|---|---|
| randbalk staal | h | 2e etage | De stalen uitbrenger is door roestvorming aangetasten veroorzaakt gevolgschade aan de balkonvloer en gemetselde gevel. Tevens neemt het draagvermogen gaandeweg steeds | Betonafwerking geheel verwijderen en afvoeren. De randbalk geheel ontroesten en controleren op voldoende resterend draagvermogen (door stadsdeelinspecteur). Staalconstructiedelen die beschadigd zijn of gedeformeerd, in de voormalige toestand brengen. De randbalk voorzien van 2 lagen roestwerend | 3 | m1 | 255,85 | 768 | | | | | | | | | | 921 | | | | | 1.689 |

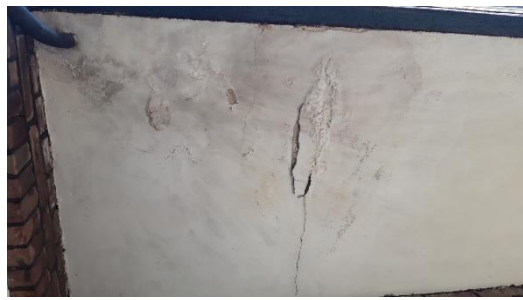
Foto 11

**PLAFOND:**

Het plafond vertoont scheurvorming en dient op kort termijn te worden hersteld.

| ONDERDEEL | | Loc. | GEBREK | TE NEMEN ONDERHOUDSMAATREGEL | HH | EH | BEDRAG | .2020 | .2021 | .2022 | .2023 | .2024 | .2025 | .2026 | .2027 | .2028 | .2029 | .2030 | .2031 | .2032 | .2033 | .2034 | totaal |
|---|---|---|---|---|---|---|---|---|---|---|---|---|---|---|---|---|---|---|---|---|---|---|---|
| constructie beton plafond | h | 1e etage | Het betonwerk vertoont scheurvorming en beschadigingen, mogelijk veroorzaakt door roestend wapeningsstaal. | Loszittend en afbrokkelend beton verwijderen. Roestend wapeningsstaal geheel vrijhakken. Wapening ontroesten en twee maal primeren met roestwerend middel. Ondergrond stofvrij maken en behandelen met een | 1 | pst | 250,00 | 250 | | | | | | | | | | 300 | | | | | 550 |

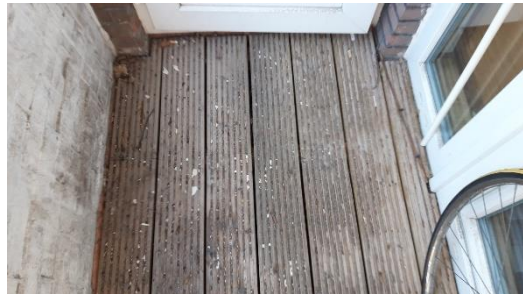
Foto 12

**DEKVLOER:**

Een van de balkonvloeren is afgedekt met houten vlonders waardoor er geen inspectie op kwaliteit van de coating heeft plaats kunnen vinden.

**OPMERKING:**

In de keuring ga ik uit dat er geen coating aanwezig is.

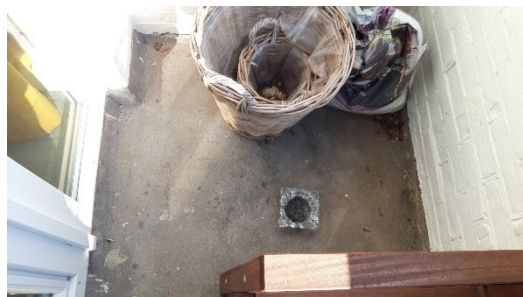
Foto 13

**COATING:**

Er is geen coating aanwezig waardoor de regen vrij spel heeft om in de onderliggende constructie te trekken en schade kan aanrichten aan de vloer en onderliggende constructie. Hiervoor dient een nieuwe waterdichte coating te worden aangebracht.

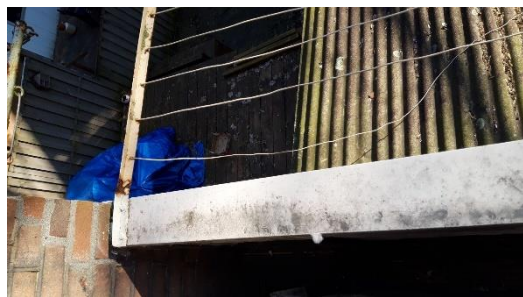
Foto 14

**SCHILDERWERK:**

Het schilderwerk van de stalen balustrade afdekking is redelijk en dient op termijn te worden geschilderd.

Jaren daarna dient het schilderwerk te worden uitgevoerd volgens het cyclisch schildersysteem. Om de drie a vier jaar naar gelang de regen en zonkant van de woningen.

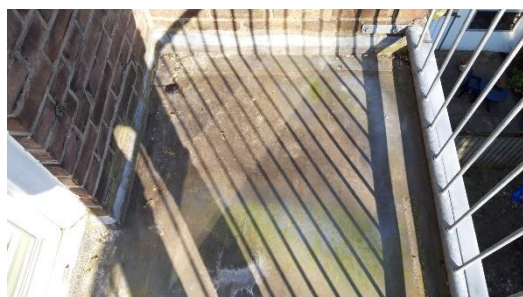
Foto 15

**DAKTERRAS/BALKON:**

De zinken bedekking van het balkon is verouderd. De bedekking dient op termijn te worden vervangen om verdere lekkage te voorkomen.

Het balkon is voorzien van een gegalvaniseerd hekwerk wat geen onderhoud behoeft in de aankomende 15 jaar.

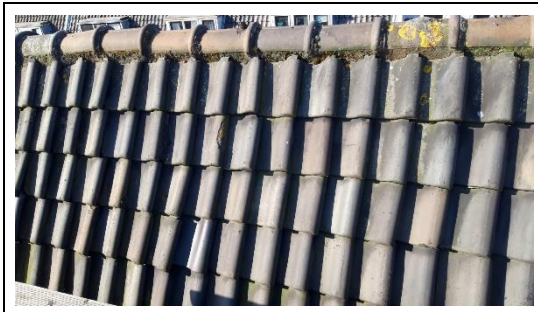
| | <p><b>SCHUINDAK:</b><br/>Het gebouw is voorzien van een schuindak met oude keramisch pannen. Het is aan te raden jaarlijks de pannen en nokvorsten te laten nalopen op gebreken en ook gelijk hersteld kunnen worden.</p> |

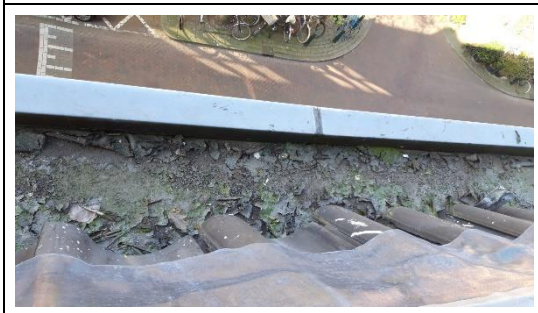
| <p>Foto 16</p> | <p><b>ZINKEN GOOT:</b><br/>De bedekking van de zinken goot is verouderd. De bedekking dient op termijn te worden vervangen om verdere lekkage te voorkomen.</p> |

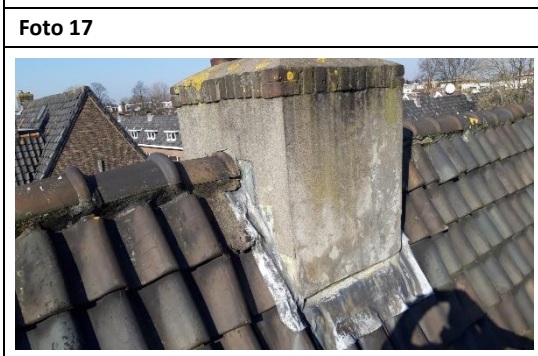
| | <p><b>SCHOORSTEEN LOOD:</b><br/>Het voetlood van deze schoorstenen is verouderd en dient op kort termijn te worden vervangen.</p> |

| ONDERDEEL | | Loc. | GEBREK | TE NEMEN ONDERHOUDSMAATREGEL | HH | EH | BEDRAG | .2020 | .2021 | .2022 | .2023 | .2024 | .2025 | .2026 | .2027 | .2028 | .2029 | .2030 | .2031 | .2032 | .2033 | .2034 | totaal |
|---|---|---|---|---|---|---|---|---|---|---|---|---|---|---|---|---|---|---|---|---|---|---|---|
| loodslabben/loketten | v | nok | De bestaande loodslabben zijn verouderd. | Bestaande loodslabben/voetlood verwijderen. De lintvoeg uitslijpen tot circa 30 mm. diepte. Nieuw lood aanbrengen in de voeg en bevestigen dmv corrosiewerende ankernagels. Het lood zorgvuldig aankloppen op de ondergrond en opletten dat het lood niet te veel wordt verdreven. Afvoegen overeenkomstig | 2,2 | m1 | 75,26 | 166 | | | | | | | | | | | | | | | 166 |

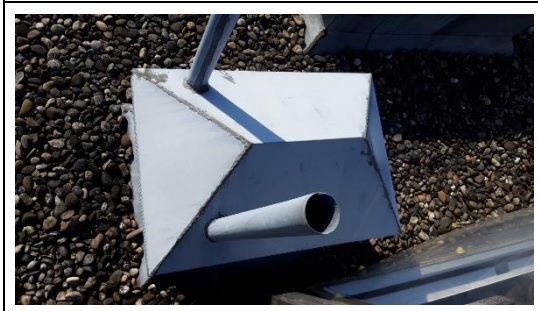
| <p>Foto 18</p> | <p><b>DOORVOER ZINK:</b><br/>Het zink van deze doorvoer is verouderd en dient op kort termijn te worden vervangen.</p> |

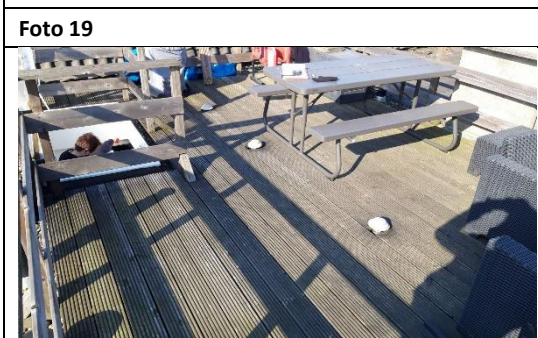
| | <p><b>PLATDAK:</b><br/>Het gebouw is 90% voorzien van houten vlonders wat als dakterras functioneert. Visueel kan de bedekking eronder niet beoordeeld worden en hoe de houten constructie is aangebracht op de bedekking is ook niet te controleren.</p> |

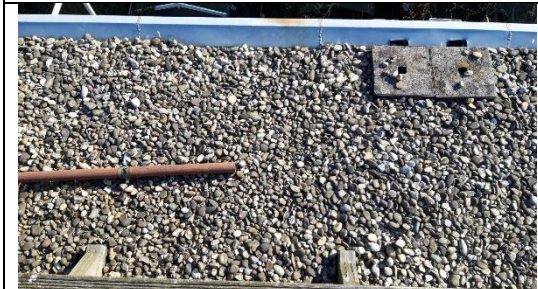
| Foto 21 | |

| <p>Foto 20</p> | <p><b>PLATDAK:</b><br/>Het gebouw is voor een klein strookje aan de achterzijde wel te controleren. Het platdak is voorzien van bitumineuze bedekking, grind, zinken randafwerkingen. Volgens de eigenaar die onder het dak woont is de bedekking het rond 2012 in zijn geheel vervangen.</p> <p><b>OPMERKING:</b><br/>De meeste dakbedekking gaan tussen de 15 en 20 jaar mee.</p> |

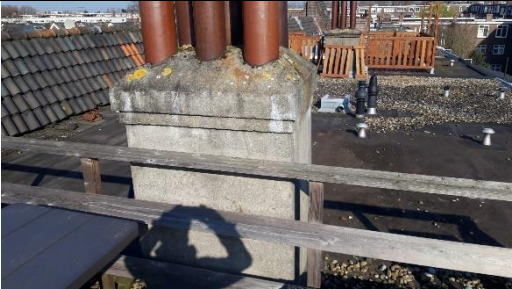
| Foto 22 | |

| | Visueel geen gebreken geconstateerd. |
