**Bouwkundig Adviesrapport**

Meer Jaren Onderhouds Plan

2020-2034

| Opdrachtgever: | | Keuringsinstantie: | |
|---|---|---|---|
| Projectnummer: | 2020-106 | Inspecteur: | M. van der Steuijt |

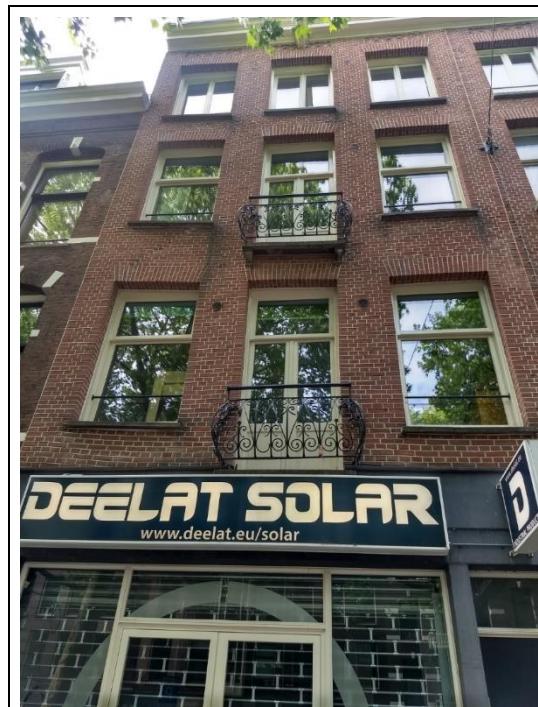
Foto 1

De gevel bestaat uit metselwerk met kozijnen van zachthout. Boven de kozijnen zijn gemetselde rollagen aanwezig.

De gevel neemt onnodig vocht op wat de bestaande voegen en mogelijk de stenen kunnen aantasten. Als er vocht in de gevel blijft kunnen de voegen door vorst eruit springen of loskomen.

Daarnaast kunnen er zelfs oppervlakkig stukken van de steen afspringen door vorst in de steen.

| ONDERDEEL | | Loc. | GEBREK | TE NEMEN ONDERHOUDSMAATREGEL | HH | EH | BEDRAG | .2020 | .2021 | .2022 | .2023 | .2024 | .2025 | .2026 | .2027 | .2028 | .2029 | .2030 | .2031 | .2032 | .2033 | .2034 | totaal |
|---|---|---|---|---|---|---|---|---|---|---|---|---|---|---|---|---|---|---|---|---|---|---|---|
| metsewerk | a | alle | Poreuze ondergrond, kans op vochtdoorslag. | Op de gereinigde ondergrond waterafstotend middel aanbrengen d.m.v. spuiten of blokkwast. Inklusief voorziening | 54 | m2 | 15,90 | 852 | | | | | 937 | | | | | 1.023 | | | | | 2.812 |

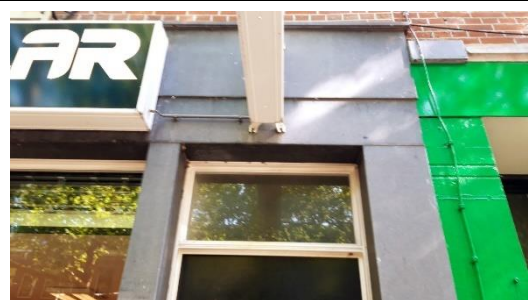
Foto 2

De gevel op de begane grond is bekleed met natuursteen.

Dit geeft de aankomende 15 jaar zeker geen onderhoud als de onderlinge beplating geen gebreken gaan vertonen. Want als er vocht achter de beplating komt krijg je ook onderhoud aan de gevelbeplating.

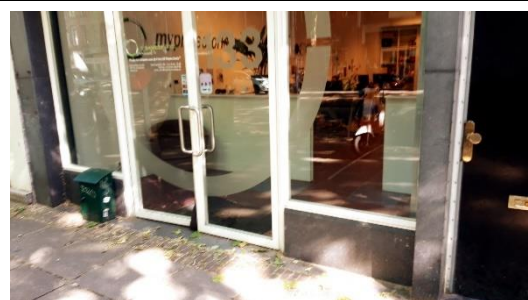
Foto 3

Op de begane grond is een aluminium kozijn met deuren aanwezig.

Hier is ook in de aankomende 15 jaar geen onderhoud van toepassing.

Hier alleen letten op het gebruik van de draaiende delen die eventueel in de toekomst nagesteld dienen te worden waar nodig.

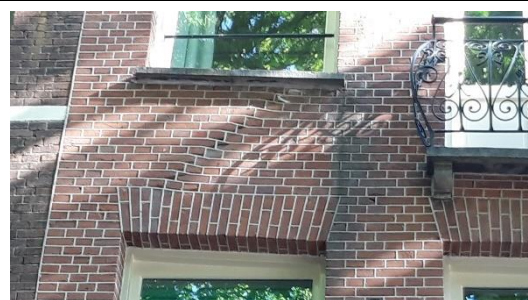
Foto 4

Het is duidelijk zichtbaar dat de gevel is verzakt op meerdere etages.

Deze verzakking is in het verleden al in zijn geheel gestabiliseerd en zag nu geen visueel geen gebreken.

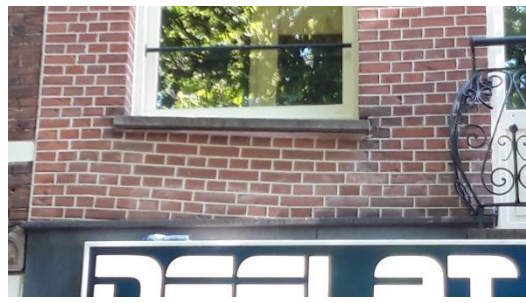
Foto 5

Idem foto 4:

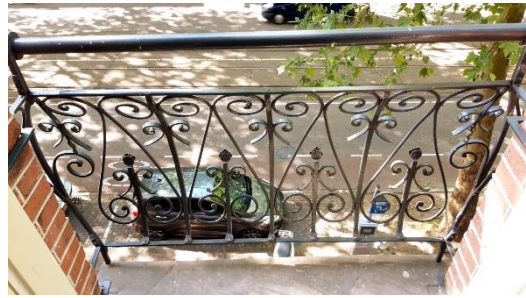
Foto 6

Het stalen hekwerk in de voorgevel is gecoat aangeleverd en kan nog jaren mee. De coating zal alleen in de loop van de jaren verder verzeppen en matter in kleur worden. Er komt een moment dat deze in zijn geschilderd dient te worden. Het schilderwerk van de houten onderdelen is in goede staat en kan opnieuw worden uitgevoerd volgens het cyclisch schildersysteem. Om de drie a vier jaar gelang de regen en zonkant van de woningen.

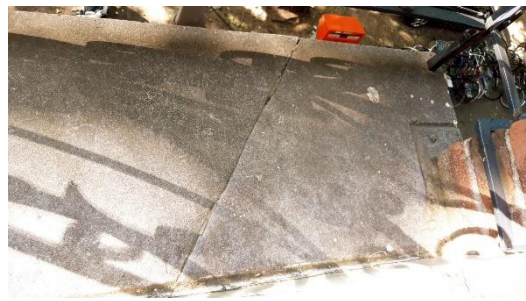
Foto 7

Aan de voorgevel is een frans balkon aangebracht tijdens de bouw. Daarvan is de natuursteen vloer in zijn geheel gescheurd. Als het vochtoverlast geeft aan de omliggende constructie is het raadzaam deze te gaan herstellen/vervangen.

| ONDERDEEL | | Loc. | GEBREK | TE NEMEN ONDERHOUDSMAATREGEL | HH | EH | BEDRAG | .2020 | .2021 | .2022 | .2023 | .2024 | .2025 | .2026 | .2027 | .2028 | .2029 | .2030 | .2031 | .2032 | .2033 | .2034 | totaal |
|---|---|---|---|---|---|---|---|---|---|---|---|---|---|---|---|---|---|---|---|---|---|---|---|
| natuursteen | a | 133I | Gescheurd/loszittend natuursteen herstellen overeenkomstig bestaand. | Natuursteen los maken van de ondergrond. Ondergrond uitvalkken waar nodig. Daarna aanbrengen nieuw natuursteen overeenkomstig bestaand. | 1 | spt | 275,00 | 275 | | | | | | | | | | | | | | | 275 |

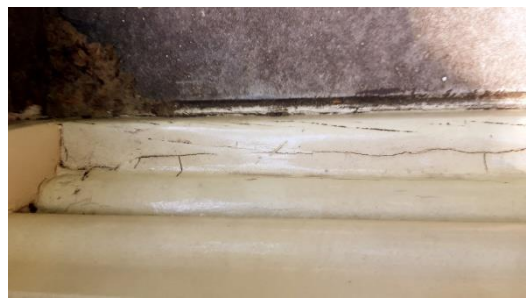
Foto 8

Het schilderwerk van de houten onderdelen is verouderd en dient op kort termijn te worden geschilderd. Het grootste belang is dat de gescheurde verf geheel verwijderd wordt aan de onderzijde en een geheel nieuw schildersysteem aanbrengt en gelijk goed kijkt of het houten onderdeel hersteld dient te worden met een hout herstellend product die flexibel blijft. Jaren daarna dient het schilderwerk te worden uitgevoerd volgens het cyclisch schildersysteem. Om de vier a vijf jaar naar gelang de regen en zonkant van de woningen.

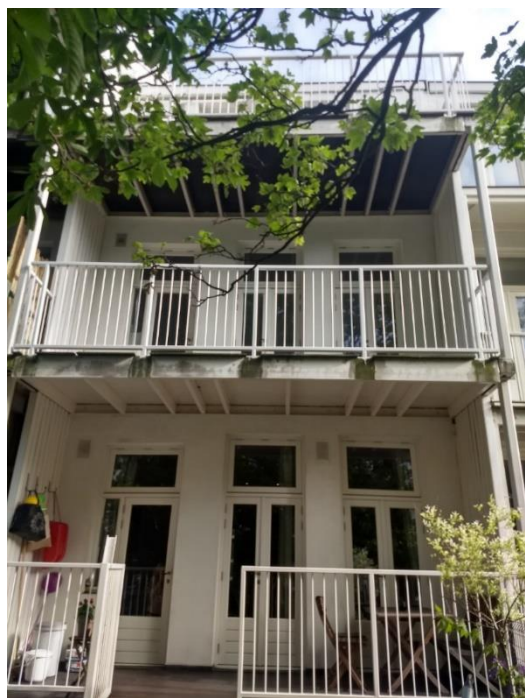
Foto 9

De achtergevel bestaat uit metselwerk met kozijnen van zachthout/hardhout. Boven de kozijnen zijn gemetselde rollagen aanwezig. Visueel geen gebreken waargenomen.

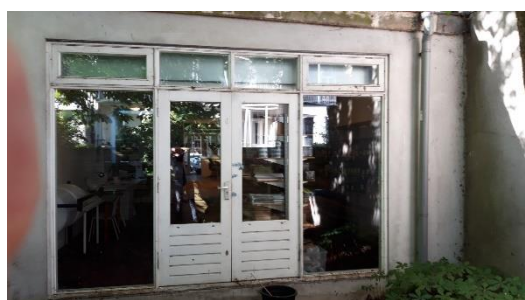
Foto 10

De achtergevel aanbouw bestaat uit metselwerk met kozijnen van hardhout. Boven de kozijnen is mogelijk een rollaag aanwezig. Visueel geen gebreken waargenomen.

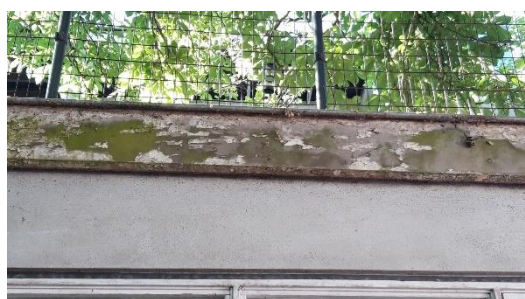
Foto 11

Het schilderwerk van de houten boeidelen is verouderd en dient op kort termijn te worden geschilderd. Jaren daarna dient het schilderwerk te worden uitgevoerd volgens het cyclisch schildersysteem. Om de drie a vier jaar naar gelang de regen en zonkant van de woningen.

| ONDERDEEL | | Loc. | GEBREK | TE NEMEN ONDERHOUDSMAATREGEL | HH | EH | BEDRAG | .2020 | .2021 | .2022 | .2023 | .2024 | .2025 | .2026 | .2027 | .2028 | .2029 | .2030 | .2031 | .2032 | .2033 | .2034 | totaal |
|---|---|---|---|---|---|---|---|---|---|---|---|---|---|---|---|---|---|---|---|---|---|---|---|
| schilderwerk dakrand | s | | Het bestaande schilderwerk is verouderd en bladders plaatselijk (groot systeem) | Eventuele loszittende en slechte verflagen en loszittende stopverf verwijderen. Oude verflagen wassen met verdunde amonia. Kale plekken schuren en gronden. Het geheel schuren, uitstoppen en spaarzaam plamuren. Reparaties schuren en het geheel overgronden en daarna licht schuren en afschilderen met | 6,8 | m2 | 57,68 | 392 | | | | | 431 | | | | | 471 | | | | | 1.294 |

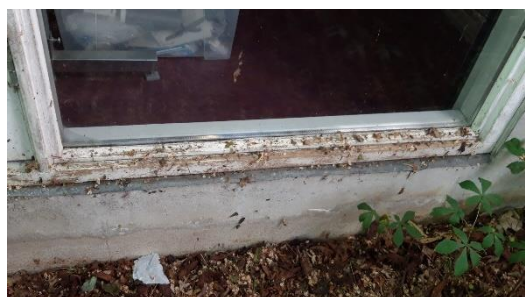
Foto 12

Het schilderwerk van de houten kozijnen is verouderd en dient op kort termijn te worden geschilderd. Jaren daarna dient het schilderwerk te worden uitgevoerd volgens het cyclisch schildersysteem. Om de drie a vier jaar naar gelang de regen en zonkant van de woningen.

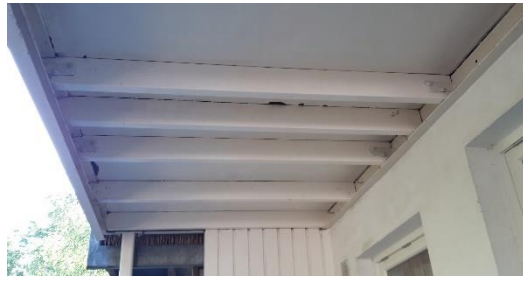
Foto 13

Aan de gevel zijn de verdiepingswoningen voorzien van balkons. De balkons zijn opgebouwd uit een houten draagconstructie met een houten beplating.

Alleen het schilderwerk cyclisch meenemen.

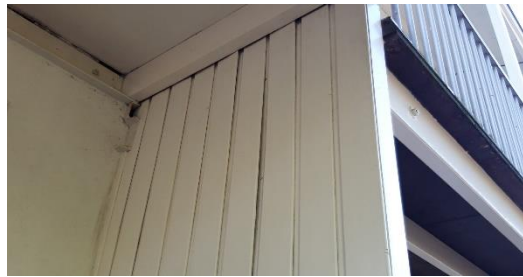
Foto 14

Het schilderwerk van de houten onderdelen is verouderd en dient op termijn te worden geschilderd. Doordat de regen geen vrij spel heeft is de keuze aan de VvE om zelf te bepalen wanneer het schilderwerk uit te voeren.

Jaren daarna dient het schilderwerk te worden uitgevoerd volgens het cyclisch schildersysteem. Om de drie a vier jaar naar gelang de regen en zonkant van de woningen.

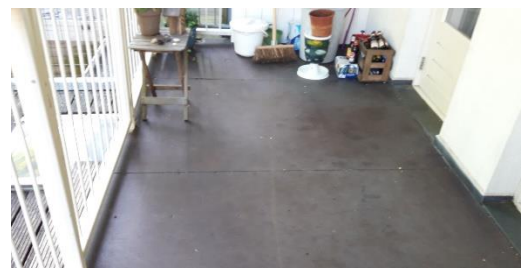
Foto 15

Aan de gevel zijn de verdiepingswoningen voorzien van balkons. De balkons de balkonvloeren is een vrij onderhoudsvrij product aangebracht.

Foto's hieronder geven in detail wel nog wat onderhoud.

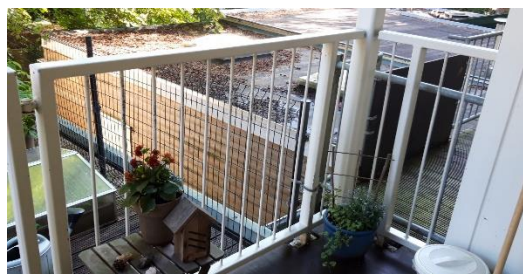
Foto 16

Het stalen hekwerk in de achtergevel is gecoat aangeleverd en kan nog jaren mee. De coating zal alleen in de loop van de jaren verder verzeppen en matter in kleur worden.

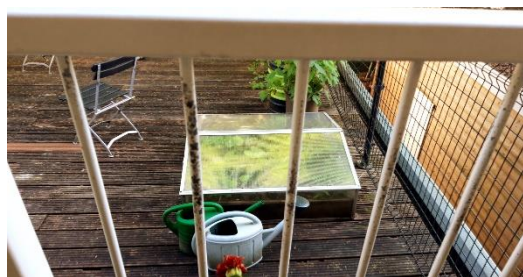
Foto 17

In detail zie je wel dat de huidige coating beschadigd is maar daaronder zit nog een laag wat roestwerend is.

Het is alleen nodig voor het zicht waar nodig alles na te lopen en in de toekomst een compleet behandeling te geven.

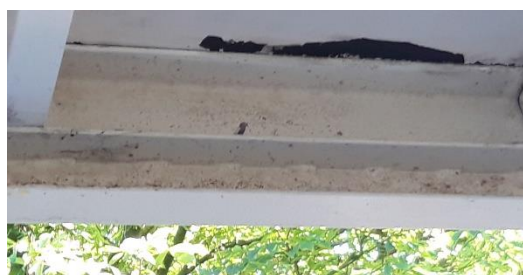
Foto 18

Het schilderwerk aan de onderzijde onthecht plaatselijk doordat er vocht tussen de beplating en staalconstructie komt wat op termijn ook onthecht.

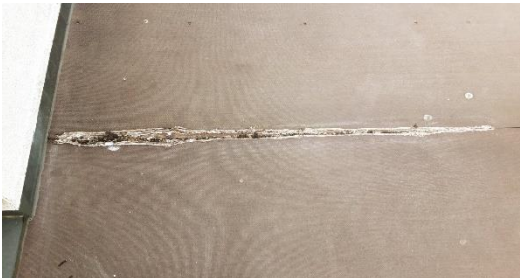
| | <p><b>BALKON hout afwerking:</b><br/>Ondanks het onderhoudsvrije product is het op de topetage toch plaatselijk aangetast en dient op kort termijn hersteld te worden om verdere aantasting tegen te gaan.</p> |

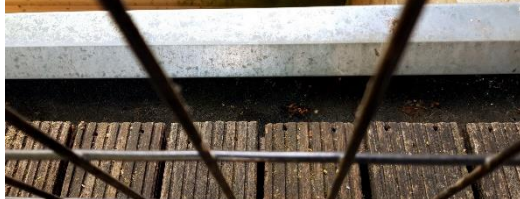
| | <p><b>PLATDAK topetage:</b><br/>Het gebouw is voorzien van een platdak met bitumineuze bedekking, vlonders en zinken randafwerkingen. Visueel geen verse lekkage sporen ontdekt in de woning.<br/><b>OPMERKING:</b><br/>De dakbedekking dient ongeveer 25 jaar mee te kunnen vanaf het moment is aangebracht. Dat betekend dat ik voor de VvE het in de laatste jaren meeneem om jullie eraan te herinneren dat het er aan komt.</p> |

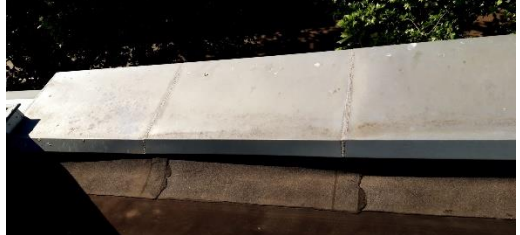
| | <p><b>PLATDAK:</b><br/>Detail foto bedekking bovendak</p> |
