**Stadhoudersplein 39a t/m 140d**

te Rotterdam

**Bouwkundig Adviesrapport**

Meer Jaren Onderhouds Plan

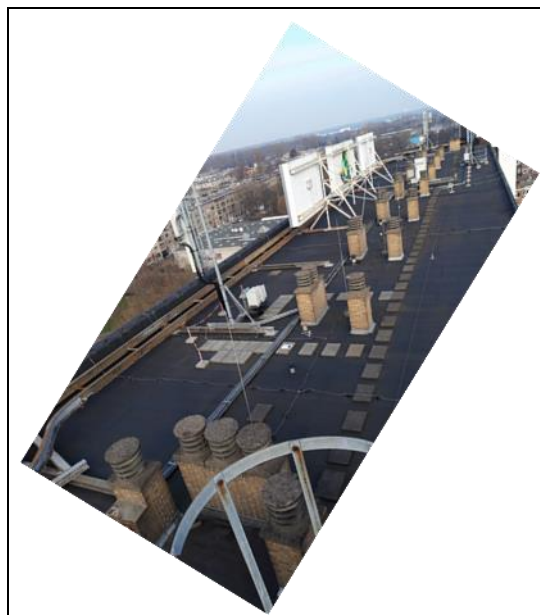
Foto 1

**PLATDAK:**

Het gebouw is voorzien van een platdak met bitumineuze bedekking, isolatie, aluminium randafwerkingen en gemetselde schoorstenen. Het dak is 7 jaar oud en komt later in de planning terug.

Het gehele dak is ook voorzien van een beveiligings installatie op de bedekking waaraan uitvoerend personeel zich aan vast kan maken voor hun veiligheid. Het is in goede staat.

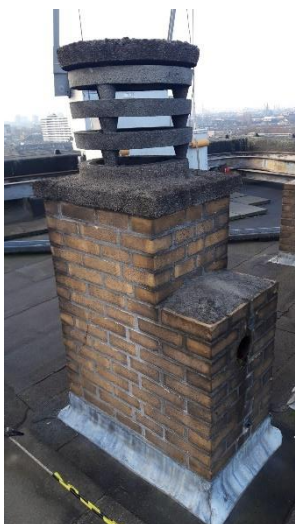
Foto 2

**SCHOORSTEEN:**

In goede staat

| ONDERDEEL | | Loc. | GEBREK | | TE NEMEN ONDERHOUDSMAATREGEL | HH | EH | BEDRAG | .2021 | .2022 | .2023 | .2024 | .2025 | .2026 | .2027 | .2028 | .2029 | .2030 | .2031 | .2032 | .2033 | .2034 | .2035 | totaal |
|---|---|---|---|---|---|---|---|---|---|---|---|---|---|---|---|---|---|---|---|---|---|---|---|---|
| loodslabben | v | alle | De bestaande loodslabben zijn verouderd. | 2 | Bestaande loodslabben/voetlood verwijderen. De lintvoeg uitslijpen tot circa 30 mm. diepte. Nieuw lood aanbrengen in de voeg en bevestigen dmv corrosiewerende ankernagels. Het lood zorgvuldig aankloppen op de ondergrond en opletten dat het lood niet te veel wordt verdreven. Afvoegen overeenkomstig | 59,8 | m1 | 75,26 | | | | | | | | | 5.221 | | | | | | | 5.221 |

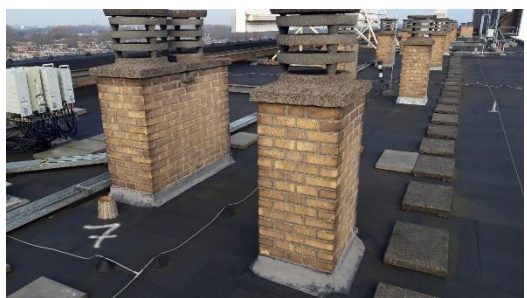
Foto 3

**SCHOORSTEEN:**

In goede staat

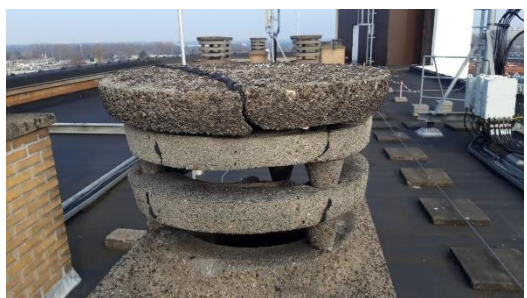
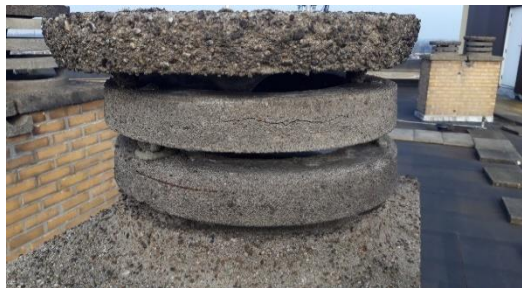
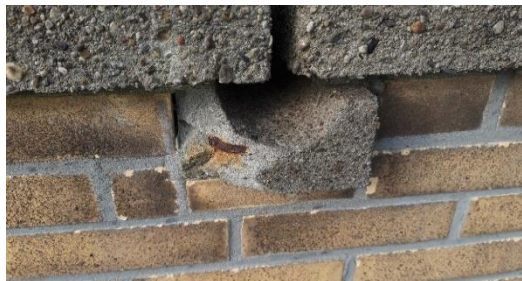
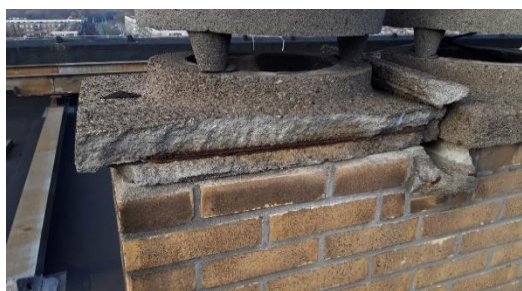
Foto 4

**SCHOORSTEEN BETONPLAAT:**

Bij diverse schoorstenen is de wapening van de betonnen ringen en afdekplaat door roest aangetast waardoor het beton naar buiten wordt gedrukt. Deze dienen op kort termijn te worden hersteld / vervangen.

| ONDERDEEL | | Loc. | GEBREK | | TE NEMEN ONDERHOUDSMAATREGEL | HH | EH | BEDRAG | .2021 | .2022 | .2023 | .2024 | .2025 | .2026 | .2027 | .2028 | .2029 | .2030 | .2031 | .2032 | .2033 | .2034 | .2035 | totaal |
|---|---|---|---|---|---|---|---|---|---|---|---|---|---|---|---|---|---|---|---|---|---|---|---|---|
| betonplaat (ringen) | h | | De bestaande schoorsteenplaat is licht gescheurd en er zijn enkele kleine betondelen vanaf gebrokeld. | 4 | Losse delen beton verwijderen. Roestende wapening geheel vrijhakken en ontroesten. Wapening twee maal primeren met roestwerend middel. Ondergrond stofvrij maken en behandelen met een hechtprimer. Reparatieplekken herstellen met krimpvrije mortel en afwerking herstellen conform bestaand. Afwerking | 1 | pst | 2.400 | | | | | | | | | 2.784 | | | | | | | 2.784 |

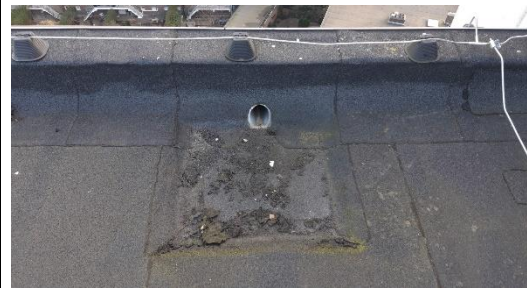
Foto 8

**HOOFDDAK DAK:**

De loden uitwatering verdiept in het plat bovendak in goede staat.

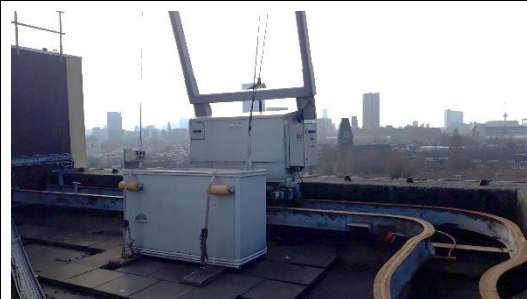
Foto 9

**BEGLAZING/BEWASSINS installatie:**

In goede staat en wordt goed onderhouden.

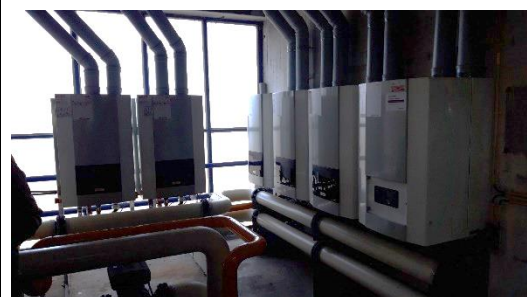
Foto 10

**CV-installatie:**

De CV-ketels zijn in 2012 vervangen en komen terug in deze planning.

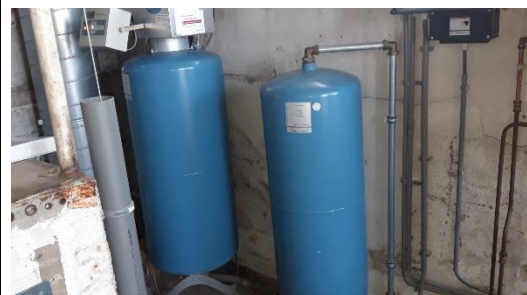
Foto 11

**CV-installatie:**

De expansie vaten zijn ook in 2012 vervangen en komen terug in deze planning.

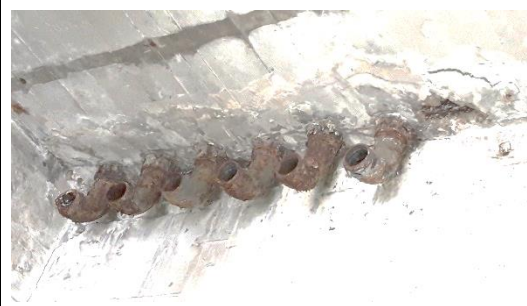
Foto 12

**DOORVOEREN CV-ruimte:**

De oude stalen doorvoeren en het betonnen plafond kunnen op termijn worden verwijderd en daarna vlak worden afgesmeerd.

| ONDERDEEL | | Loc. | GEBREK | | TE NEMEN ONDERHOUDSMAATREGEL | HH | EH | BEDRAG | .2021 | .2022 | .2023 | .2024 | .2025 | .2026 | .2027 | .2028 | .2029 | .2030 | .2031 | .2032 | .2033 | .2034 | .2035 | totaal |
|---|---|---|---|---|---|---|---|---|---|---|---|---|---|---|---|---|---|---|---|---|---|---|---|---|
| oud staal in beton | v | plafond binnen | Een bestaande stalen doorvoeren en roestende wapening geven schade aan omliggend beton. | 12 en 14 | Scheuren en beschadigingen ophakken. Roestende wapening vrijhakken en ontroesten. Twee maal primeren met roestwerend middel. Ondergrond stofvrij maken en behandelen met een hechtprimer. Reparatieplekken | 1 | pst | 2.400 | | | | | 2.592 | | | | | | | | | | | 2.592 |

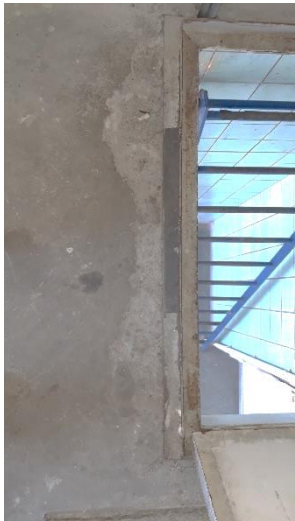
Foto 13

**Staal luik CV-ruimte:**

De zand/cement afwerking rondom het luik is losgekomen van de ondergrond en dient hersteld te worden.

| ONDERDEEL | | Loc. | GEBREK | | TE NEMEN ONDERHOUDSMAATREGEL | HH | EH | BEDRAG | .2021 | .2022 | .2023 | .2024 | .2025 | .2026 | .2027 | .2028 | .2029 | .2030 | .2031 | .2032 | .2033 | .2034 | .2035 | totaal |
|---|---|---|---|---|---|---|---|---|---|---|---|---|---|---|---|---|---|---|---|---|---|---|---|---|
| cementdekvloer afwerklaag | v | luik in vloer | De bestaande cementdekvloer vertoont ernstige scheurvorming afgebrokkelde delen en | 13 | Bestaande cementdekvloer geheel verwijderen d.m.v. afhakken. Ondergrond stofvrij maken, bevochtigen en aanbranden. Vervolgens nieuwe cementdekvloer op afschot aanbrengen. Dekvloer voorzien van | 1 | pst | 500,00 | | | | | 540 | | | | | | | | | | | 540 |

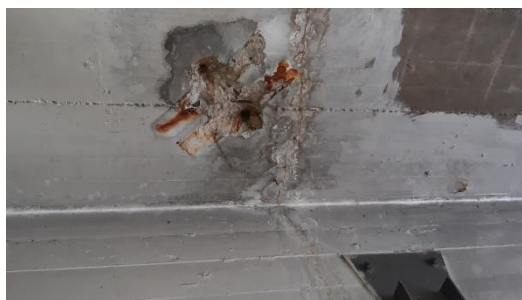
Foto 14

**WAPENING in plafond CV-ruimte:**

Diverse oude stalen wapening roest en geeft schade aan het omliggende beton in het plafond.

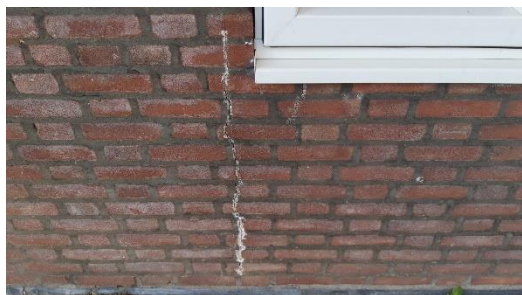
Foto 16

**VOEG- EN METSELWERK:**

Het metselwerk vertonen op diverse plaatsen verticaal scheurvorming (uitzetting), dit dient op termijn te worden hersteld.

| ONDERDEEL | | Loc. | GEBREK | Foto uit rapportage | TE NEMEN ONDERHOUDSMAATREGEL | HH | EH | BEDRAG | .2021 | .2022 | .2023 | .2024 | .2025 | .2026 | .2027 | .2028 | .2029 | .2030 | .2031 | .2032 | .2033 | .2034 | .2035 | totaal |
|---|---|---|---|---|---|---|---|---|---|---|---|---|---|---|---|---|---|---|---|---|---|---|---|---|
| scheur metselwerk | h | | Verticale scheurvorming in het metselwerk. Mogelijke spanning in het metselwerk. | 16 | Verticaal inzagen tpv de scheur. Ondergrond stofvrij malken en afwerken met kitwerk. | 57,6 | m1 | 67,38 | | | | | 4.192 | | | | | | | | | | | 4.192 |

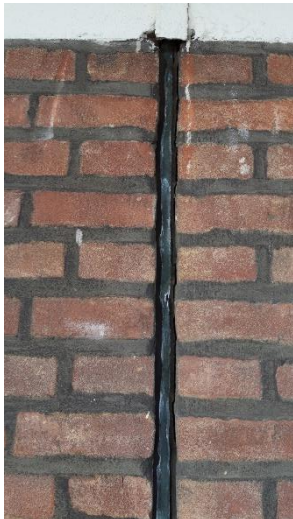
**DILATATIE:**

De dilatatie in de gevel en vloer zijn verdroogt/verouderd en vertonen op diverse plaatsen scheurvorming en onthechting, deze dienen op kort termijn te worden vervangen om verder schade aan de gevel en staalconstructies te voorkomen.

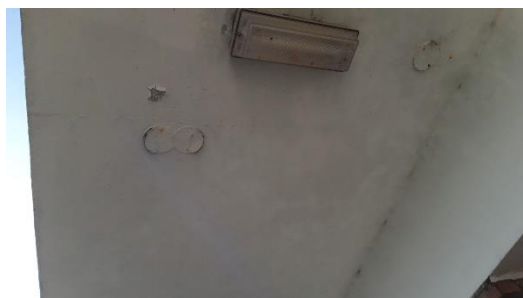
Foto 18

**SCHILDERWERK:**

Het schilderwerk van de betonnen onderdelen is verouderd/gebladderd en dient op kort termijn te worden geschilderd.

Jaren daarna dient het schilderwerk te worden uitgevoerd volgens het cyclisch schildersysteem. Om vijf jaar naar gelang de regen en zonkant van de woningen.

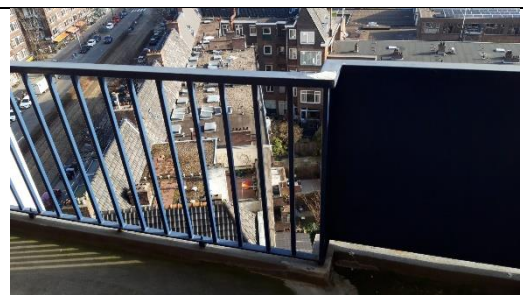
Foto 19

**SCHILDERWERK:**

Het schilderwerk van de stalen onderdelen is verouderd/gebladderd en dient op kort termijn te worden geschilderd.

Jaren daarna dient het schilderwerk te worden uitgevoerd volgens het cyclisch schildersysteem. Om vijf jaar naar gelang de regen en zonkant van de woningen.

| ONDERDEEL | | Loc. | GEBREK | Foto uit rapportage | TE NEMEN ONDERHOUDSMAATREGEL | HH | EH | BEDRAG | .2021 | .2022 | .2023 | .2024 | .2025 | .2026 | .2027 | .2028 | .2029 | .2030 | .2031 | .2032 | .2033 | .2034 | .2035 | totaal |
|---|---|---|---|---|---|---|---|---|---|---|---|---|---|---|---|---|---|---|---|---|---|---|---|---|
| schilderwerk hekwerk (staal) | s | alle | Het bestaande schilderwerk is geheel verouderd, geroest en bladdert. (groot systeem) | 19 | Loszittende en slechte verflagen verwijderen en roest verwijderen. Oude gave verflagen reinigen, ontvetten en opruwen. Bij te werken delen voorzien van twee lagen corrosiewerende primer. Bijgewerkte delen | 439 | m2 | 65,15 | | | 29.745 | | | | | | 33.177 | | | | | | | 62.922 |

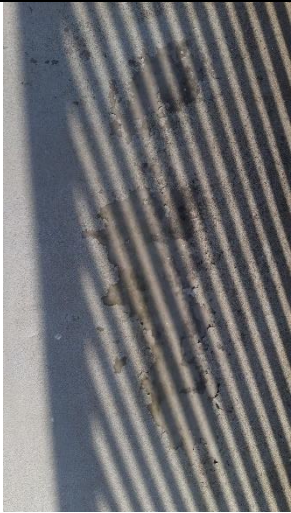
| | <p><b>COATING:</b><br/>De bestaande coating is verouderd waardoor de regen mogelijk vrij spel heeft om in de onderliggende constructie te trekken en mogelijk schade kan aanrichten aan de vloer en onderliggende constructie. Hiervoor dient een nieuwe waterdichte coating te worden aangebracht.</p> |

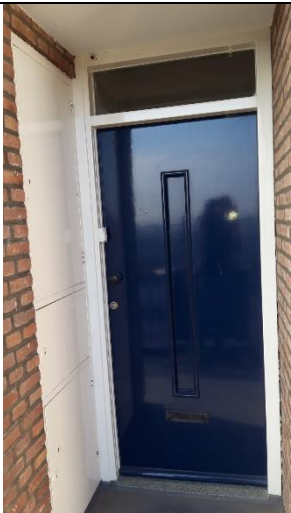
| | <p><b>SCHILDERWERK:</b><br/>Het schilderwerk van de houten onderdelen is <u>in goede staat</u> en kan opnieuw worden uitgevoerd volgens het cyclisch schildersysteem. Om de vier a vijf jaar gelang de regen en zonkant van de woningen.</p> |

| ONDERDEEL | | Loc. | GEBREK | Foto uit rapportage | TE NEMEN ONDERHOUDSMAATREGEL | HH | EH | BEDRAG | .2021 | .2022 | .2023 | .2024 | .2025 | .2026 | .2027 | .2028 | .2029 | .2030 | .2031 | .2032 | .2033 | .2034 | .2035 | totaal |
|---|---|---|---|---|---|---|---|---|---|---|---|---|---|---|---|---|---|---|---|---|---|---|---|---|
| schilderwerk kozijnen/deuren | s | entree app. | Het bestaande schilderwerk is verouderd (groot systeem) | 21 | Eventuele loszittende en slechte verflagen en loszittende stopverf verwijderen. Oude verflagen wassen met verdunde amonia. Kale plekken schuren en gronden. Het geheel schuren, uitstoppen en spaarzaam plamuren. Reparaties schuren en het geheel overgronden en daarna licht schuren en afschilderen met | 173 | m2 | 72,71 | | | | | | 14.088 | | | | | | 15.346 | | | | 29.434 |

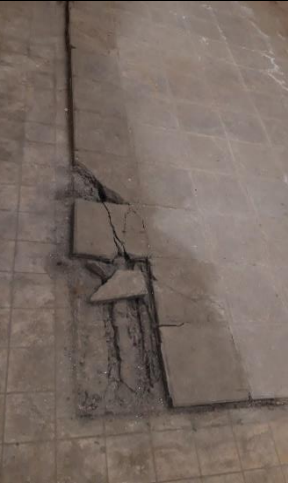
| | <p><b>Oude stookruimte:</b><br/>De vloer vertoont plaatselijk gebreken en dient hersteld te worden.</p> |

| ONDERDEEL | | Loc. | GEBREK | | TE NEMEN ONDERHOUDSMAATREGEL | HH | EH | BEDRAG | .2021 | .2022 | .2023 | .2024 | .2025 | .2026 | .2027 | .2028 | .2029 | .2030 | .2031 | .2032 | .2033 | .2034 | .2035 | totaal |
|---|---|---|---|---|---|---|---|---|---|---|---|---|---|---|---|---|---|---|---|---|---|---|---|---|
| vloertegels | h | | Het vloertegels vertonen plaatselijk beschadigd en gescheurd. | 35 | Kapotte tegels verwijderen, ondergrond vlak maken, schoonspoelen met water. Nieuwe tegels aanbrengen overeenkomstig bestaand in zandcement-mortel. | 5 | st | 55,00 | | | | | 297 | | | | | | | | | | | |

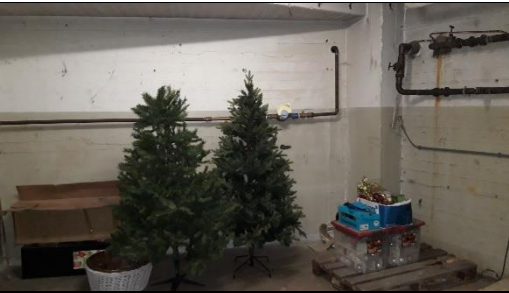
| | <p><b>BERGINGEN bewoners:</b><br/>Het schilderwerk van de houten en stenen onderdelen is <u>verouderd</u> en dient op kort termijn te worden geschilderd.<br/>Jaren daarna dient het schilderwerk te worden uitgevoerd volgens het cyclisch schildersysteem. Om de acht jaar naar gelang de veroudering en aangebrachte schade door de bewoners.</p> |

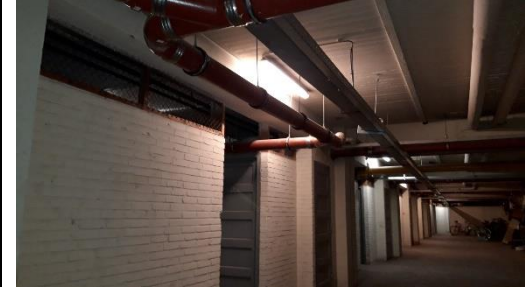
| | <p><b>Voorruimte bergingen bewoners:</b><br/>Het schilderwerk van de stenen onderdelen is <u>verouderd</u> en dient op kort termijn te worden geschilderd.<br/>Jaren daarna dient het schilderwerk te worden uitgevoerd volgens het cyclisch schildersysteem. Om de acht jaar naar gelang de veroudering en aangebrachte schade door de bewoners.</p> <p>OPMERKING:<br/>Er is een lekkage aanwezig vanuit het plafond en dient nader onderzocht te worden.</p> |

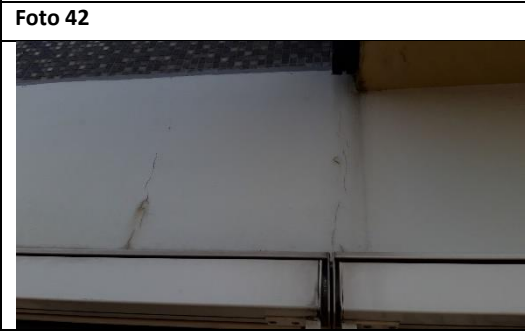
| | <p><b>VOORGEVEL:</b><br/>In de voorgevel op het plein zijn diverse verticale thermische scheurvorming zichtbaar in de betonnen gevelbanden. Deze dienen hersteld te worden bij de volgende schilderbeurt.</p> |

| ONDERDEEL | | Loc. | GEBREK | Foto uit rapportage | TE NEMEN ONDERHOUDSMAATREGEL | HH | EH | BEDRAG | .2021 | .2022 | .2023 | .2024 | .2025 | .2026 | .2027 | .2028 | .2029 | .2030 | .2031 | .2032 | .2033 | .2034 | .2035 | totaal |
|---|---|---|---|---|---|---|---|---|---|---|---|---|---|---|---|---|---|---|---|---|---|---|---|---|
| verticale scheurvorming betonbanden | h | nalopen | Verticaal gescheurd beton in de afwerklaag boven het kozijn. | 43 | Het inzagen tpv de scheur. Stofvrij maken van de ondergrond. Het waterdich afkitten van de naden. | 1 | pst | 900,00 | | | | | | 990 | | | | | | | | | | 990 |

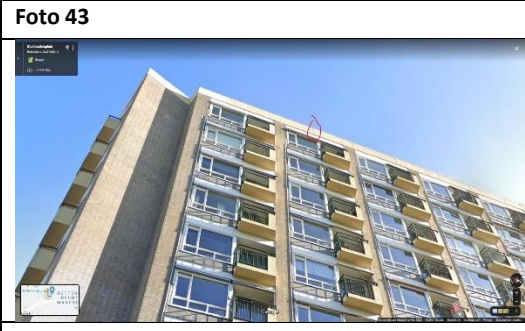
| | <p><b>VOORGEVEL:</b><br/>In de voorgevel op het plein zijn diverse verticale thermische scheurvorming zichtbaar in de betonnen gevelband boven aan de gevel. Deze dienen hersteld te worden bij de volgende schilderbeurt.</p> |
