**Stadhoudersplein 39a t/m 140d**

te Rotterdam

**Bouwkundig Adviesrapport**

Meer Jaren Onderhouds Plan

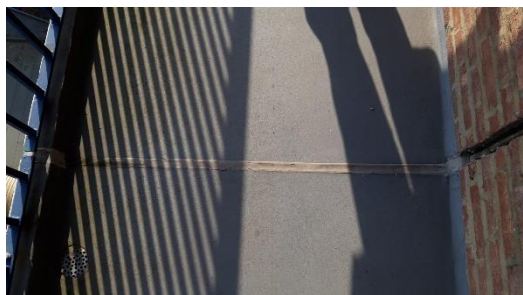
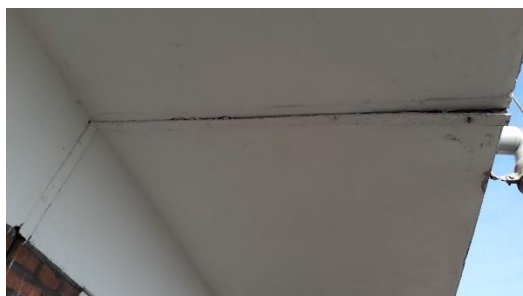
Foto 17

**DILATATIE:**

De dilatatie in de gevel en vloer zijn verdroogt/verouderd en vertonen op diverse plaatsen scheurvorming en onthechting, deze dienen op kort termijn te worden vervangen om verder schade aan de gevel en staalconstructies te voorkomen.

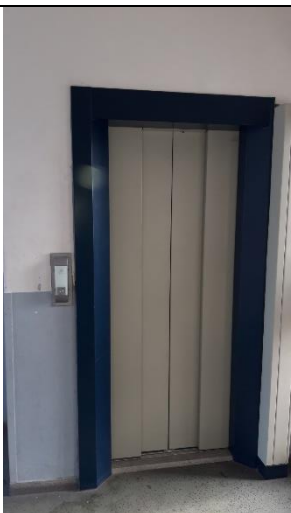
| | <p><b>SCHILDERWERK:</b><br/>Het schilderwerk van de stalen onderdelen is <u>in goede staat</u> en kan opnieuw worden uitgevoerd volgens het cyclisch schildersysteem. Om de acht jaar gelang de veroudering en gebruik.</p> |

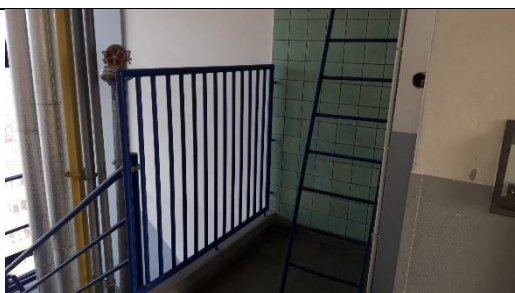
| | <p><b>SCHILDERWERK:</b><br/>Het schilderwerk van de stalen onderdelen is <u>in goede staat</u> en kan opnieuw worden uitgevoerd volgens het cyclisch schildersysteem. Om de acht jaar gelang de veroudering.</p> |

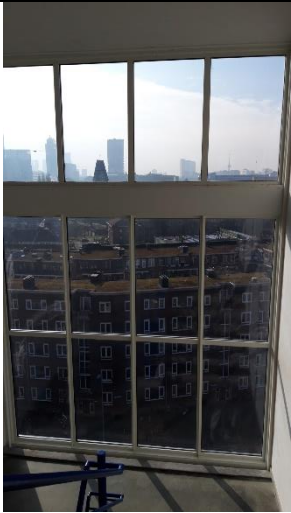
| | <p><b>SCHILDERWERK:</b><br/>Het schilderwerk van de stalen onderdelen is <u>in goede staat</u> en kan opnieuw worden uitgevoerd volgens het cyclisch schildersysteem. Om de acht jaar gelang de veroudering.</p> |

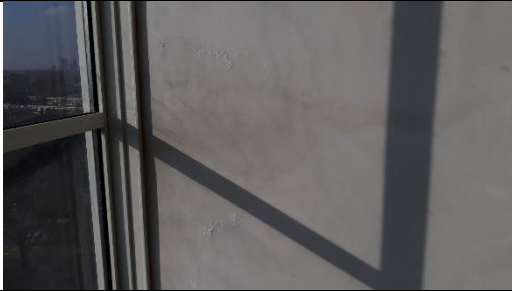
| | <p><b>SCHILDERWERK:</b><br/>Het schilderwerk van de wanden is <u>in goede staat</u> en kan opnieuw worden uitgevoerd volgens het cyclisch schildersysteem. Om de acht jaar gelang beschadigingen van de bewoners.</p> <p><b>OPMERKING:</b><br/>Er is wel vochtdoorslag aan de binnenzijde van het portiek.<br/>Zichtbaar oorzaak zal in toekomstig onderhoud bepaald kunnen worden.</p> |

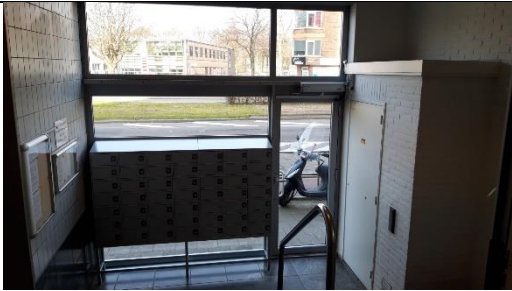
| | <p><b>PORTIEK:</b><br/>De entree aan de binnenzijde is onderhoudsvrij.</p> |

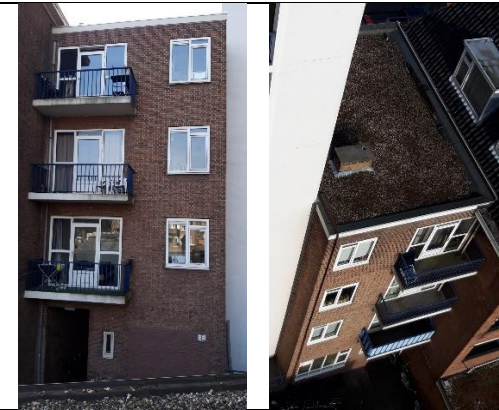
| | <p><b>BALKON beton constructie:</b><br/>Aan de achtergevel in de lager gelegen appartementen zijn de verdiepingswoningen voorzien van balkons. De balkons zijn opgebouwd uit een betonnen draagconstructie met zand cement afwerklaag. Op de balkons zijn stalen hekwerken aanwezig.</p> <p>Alleen het schilderwerk heeft onderhoud nodig.</p> |

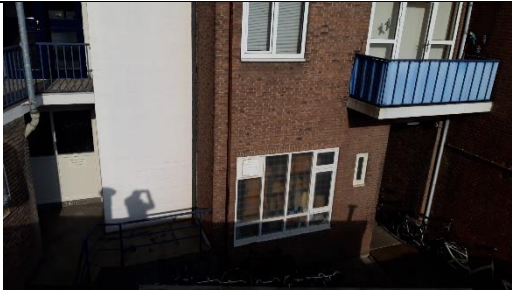
| | <p><b>Overzicht achtergevel begane grond.</b><br/>Alleen het schilderwerk heeft onderhoud nodig.</p> |

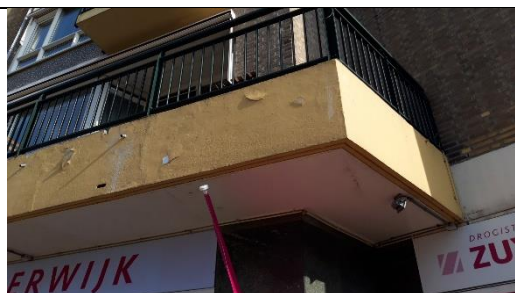
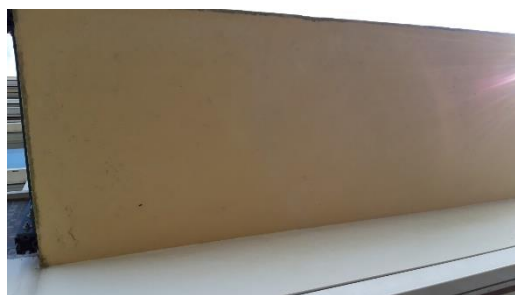
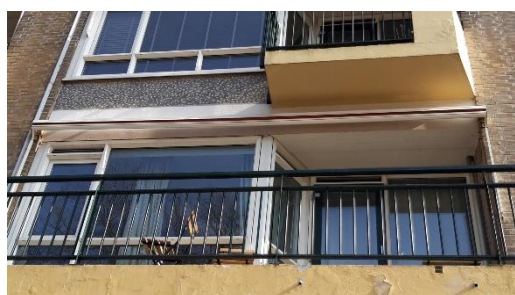
Foto 30

#### **GALERIJ:**

Aan de achtergevel is de verdiepingswoningen voorzien van een galerij op het dak van de winkel. Deze is ter plaatse van het beloopbare gedeelte afgedekt met betontegels op tegeldragers.

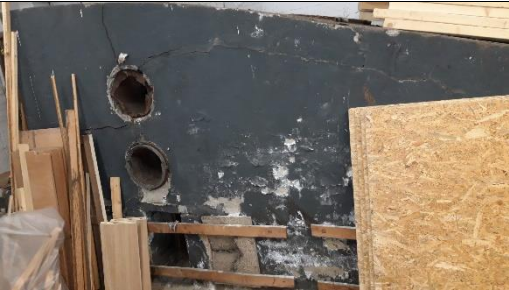
| | <p><b>HYDROFOR ruimte:</b><br/>In de planning zal het onderhoud terug komen.</p> |

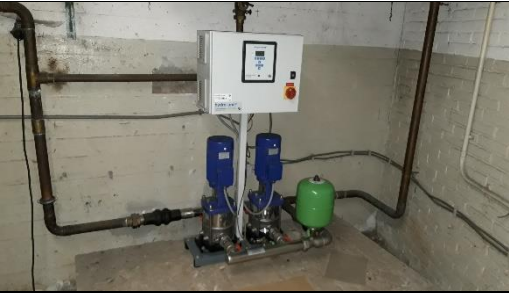
| | <p><b>WATERMETER ruimte:</b><br/>Visueel geen grote gebreken muv schilderwerk.</p> |

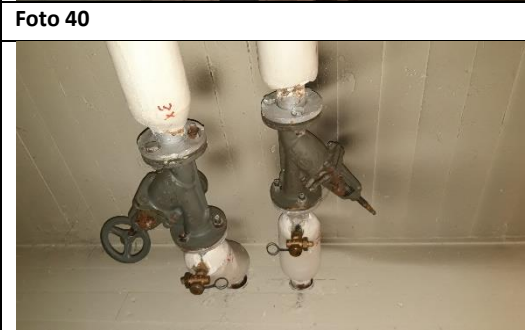
| | <p><b>Voorruimte bergingen bewoners:</b><br/>Er zijn nog divers afsluiters van de CV-installatie die nog niet zijn vervangen.</p> |

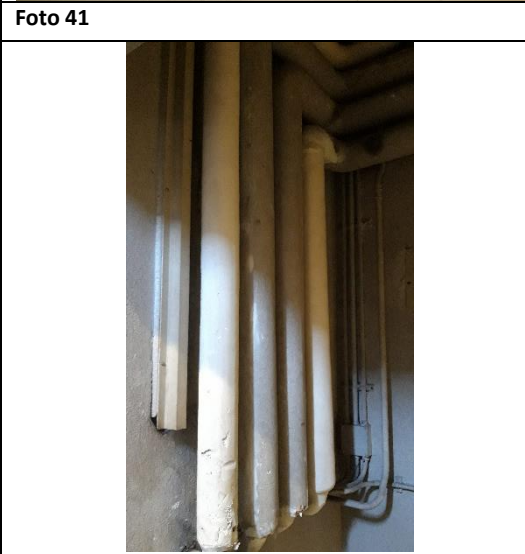
| | <p><b>BERGINGEN:</b><br/>De oude CV-leiding kunnen in de toekomst in overleg met de vve verwijderd worden maar daar is geen haast bij.</p> |

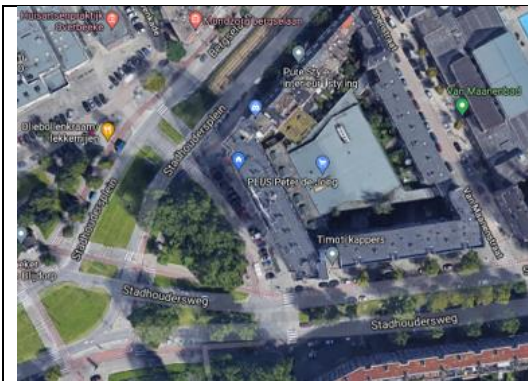
**Foto 45**

**BOVENAANZICHT:**  
Platte daken.
